LISA 3
PIIRKONNA TEEDEVÕRGU VÄLIUURINGU FOTOD

Fotod 18.10.2011.a toimunud piirkonna teedevõrgu väliuuringust

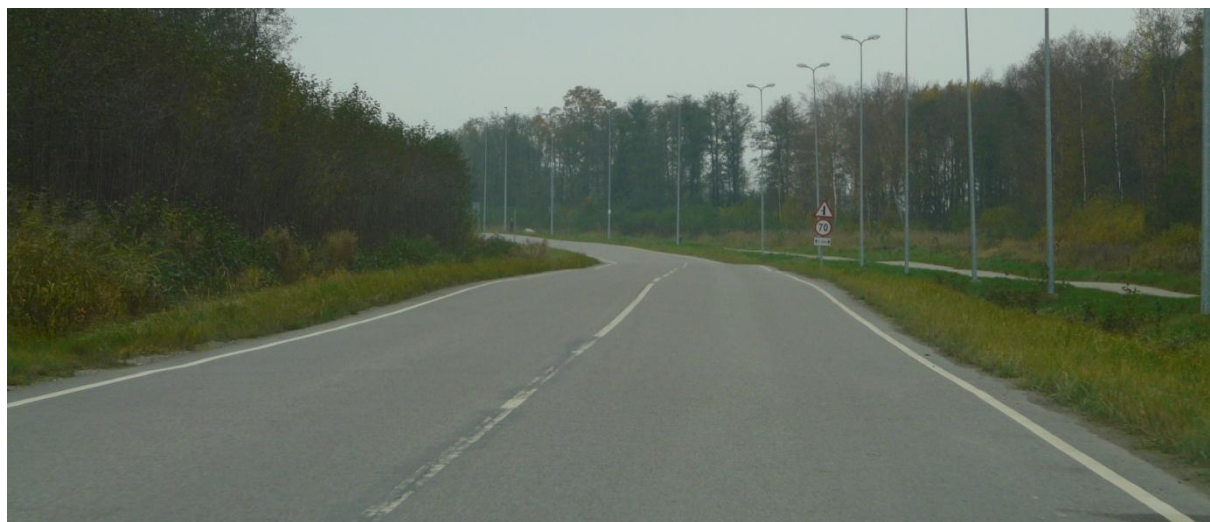
Foto 1. Ebatasasused - külmarkerked Nuudi teel

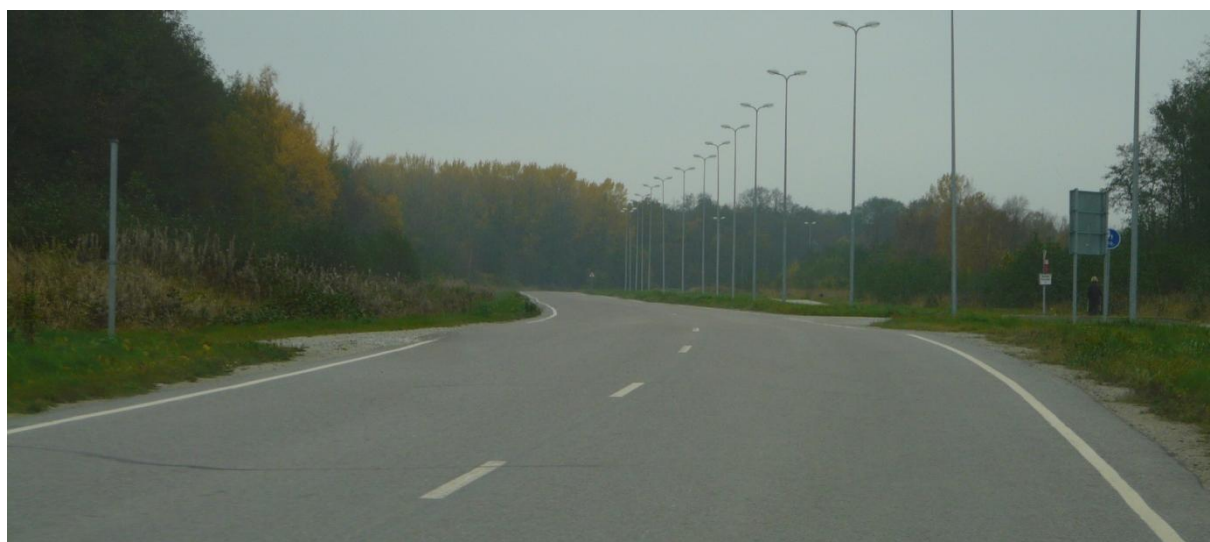
Foto 2. Ebatasasused - põikpraod Nuudi teel

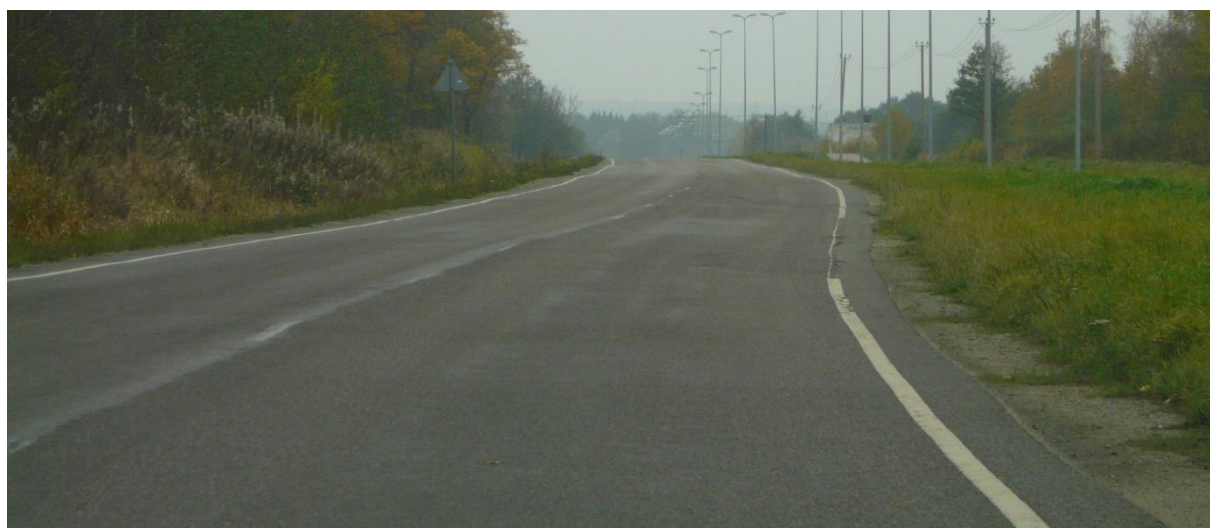
Foto 3. Ebatasasused ja kohatine ülekate Nuudi teel

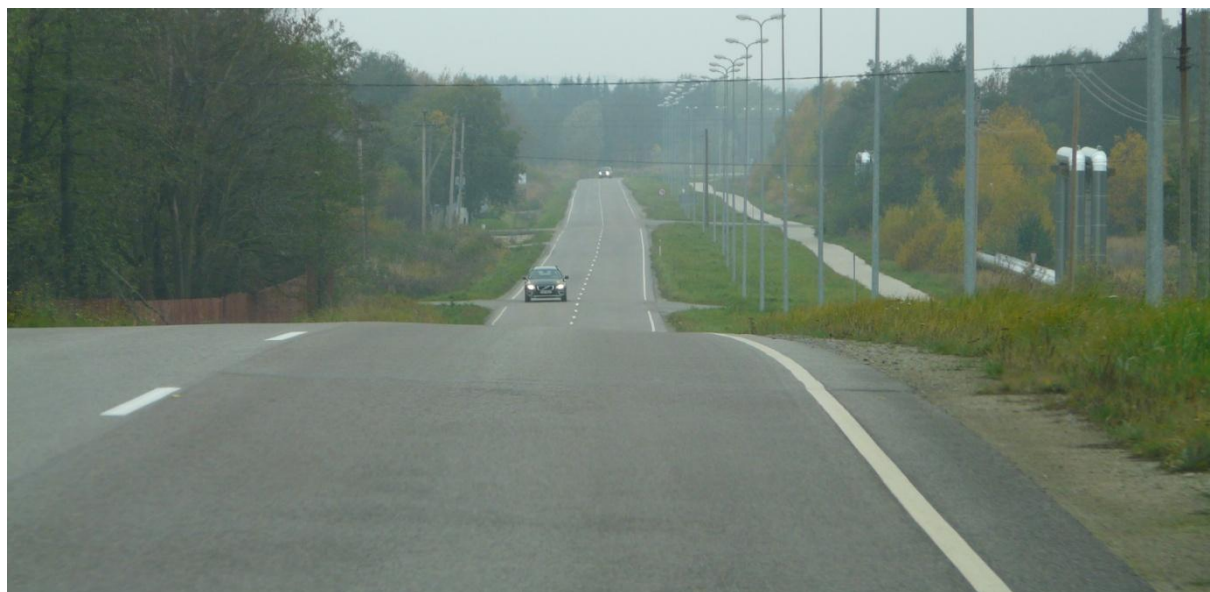
Foto 4. Nuudi tee muutlik pikiprofiil põhjustab mahasõitudel nähtavuse probleeme

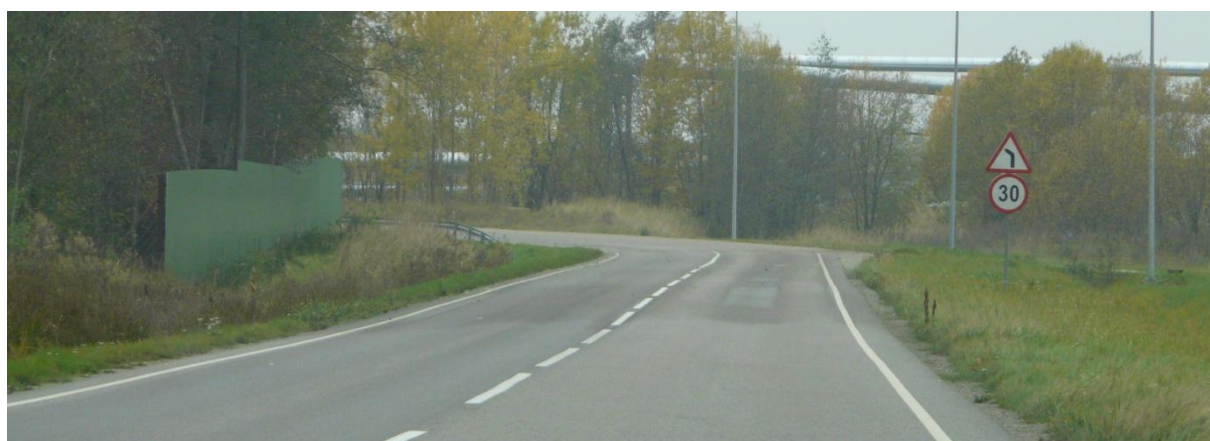
Foto 5. Järsk kurv Nuudi tee alguses

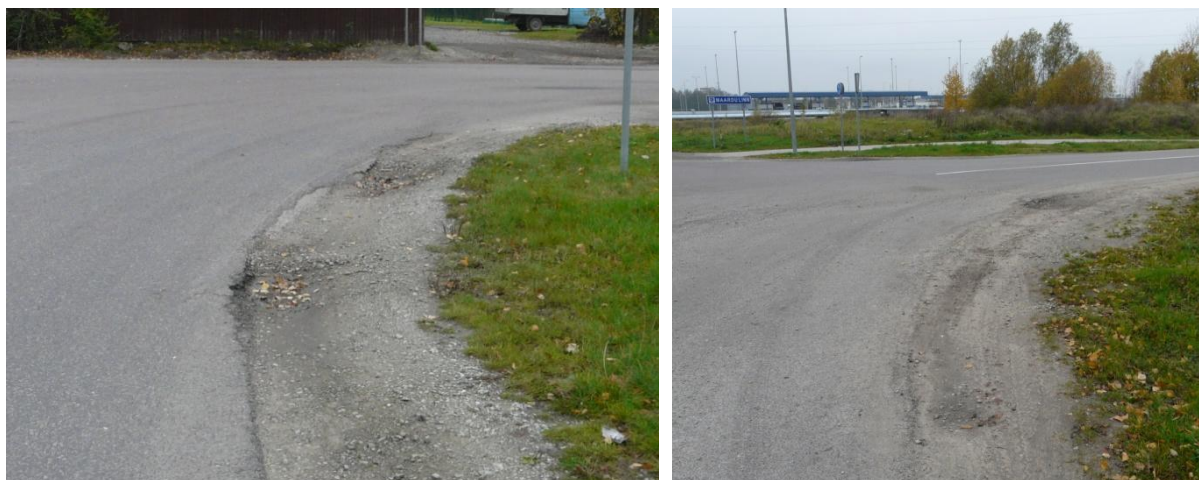
Foto 7. Nuudi-Maardu ristmikul tuleb pöördeala tugevdada mõlema parempöörde jaoks

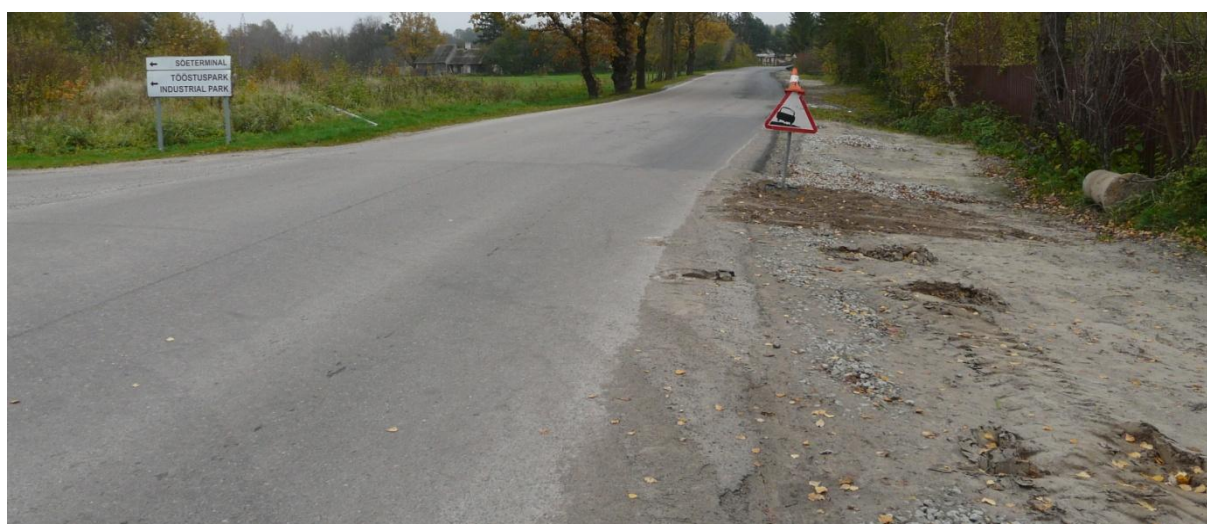
Foto 8. Nuudi-Maardu ristmikule tuleb Maardu suunale välja ehitada uus sõidurada (tagada vasakpöördele ooterada)

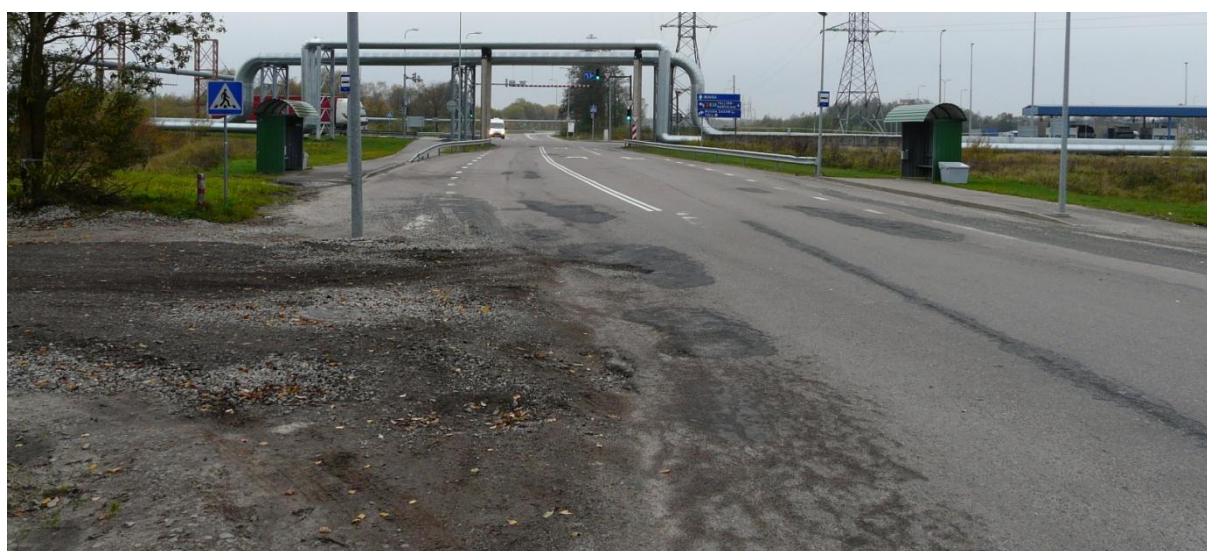
Foto 9. Kandevõime probleemide tõttu vajab Maardu tee idasuunaline sõidusuund aluse remonti
